| | | LAPORAN PEKERJAAN | | No. Formulir | HI-F-11-01 | |
| | Mechanical | Achmad Supri, Hendra | | No. Report | LP-MSJ-2601002-PM-PP | |
| Info Pekerjaan | Preventive Maintenance dan Penggantian Part Over Head Crane Abus SWL 2x 5 ton | | | No PO | 5100032247 | |
| | Area : | Line 9 | | Tanggal Laporan | 11/01/2026 | |

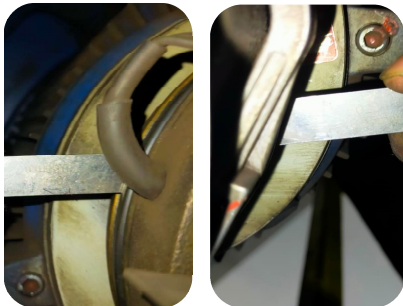
| 1.1 Pengecekan brake hoist 1 gap awal 0,6 mm dilakukan adjust 5,5 mm OK | | | 2.1 Pengecekan brake hoist 2 gap awal 0,6 mm dilakukan adjust 5,5 mm OK | | | |

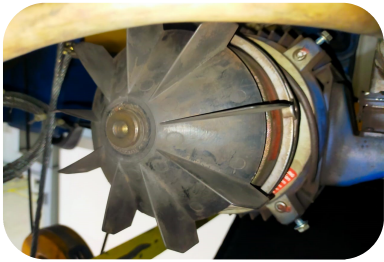
| 3. Pengecekan kondisi Fan Hoist Baik | 4. Pengecekan Cover Fan pecah<br>(Rekomendasi April 2025) | |

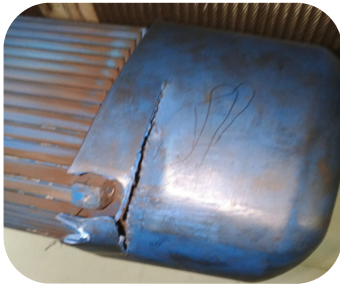
| | | C.4. pengecekan cover fan pecah |

| 2. Penggantian Part yang Sudah Dilakukan | | | | | |
|---|---|---|---|---|---|
| 5.1. | Cover Motor Hoist ABUS<br>(Rekomendasi Bulan APRIL 2025) | ABUS | 1 | Pcs | 4. Pengecekan Cover Fan pecah<br>(Rekomendasi April 2025) |

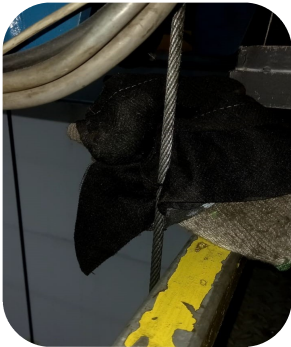
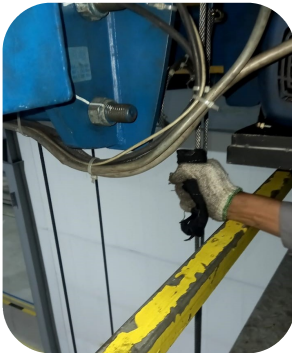
| 5. Cleaning dan lubrikasi wire rope H1 | 6. Cleaning dan lubrikasi wire rope H2 | |
| | | wire rope sudah dilakukan lubrikasi berkala |

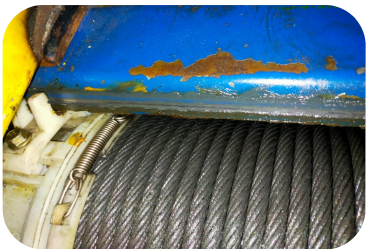
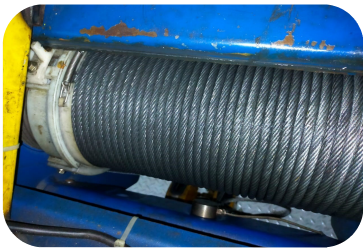
| 5.1. Proses Lubrikasi Rail Rope Guide Hoist 1 | 6.1. Proses Lubrikasi Rail Rope Guide Hoist 2 | |
| | | lubrikasi ulang |

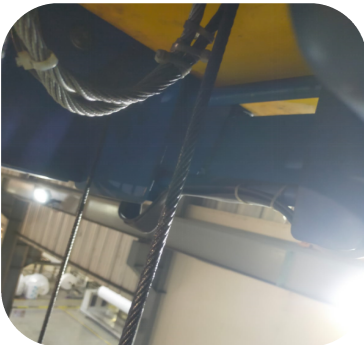
| 7. Cek kondisi Wire Rope Hoist 1 Kondisi Tidak ditemukan rantas namun ditemukan indikasi CACAT pilinan tidak rata | 8. Cek kondisi Wire Rope Hoist 2 Kondisi BAIK | |
| | | ditemukan cacat pada part wire rope Hoist 1 rekomendasi spare |

| | 5.8. | WIRE ROPE<br>(Rekomendasi Bulan OKT 2025) | DIA 8 MM | 2 | ROLL | 7. Cek kondisi Wire Rope Hoist<br>1 Kondisi Tidak ditemukan rantas namun ditemukan indikasi CACAT pilinan tidak rata |

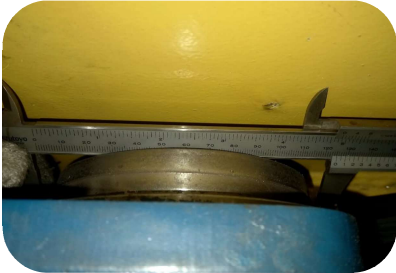
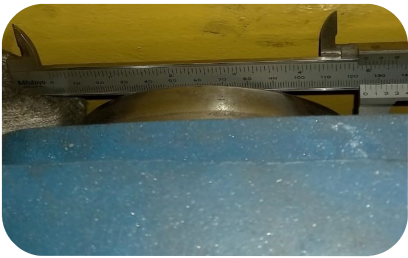
| | | | | | | | | | | | | | | | | | | | | | | | | | | | | | |
| | 11. Roda Cross Hoist 1 | 12. Roda Cross Hoist 2 | | | | | | | | | | | | | | | | | | | | | | | | | | | | | |
| | 11.1. Roda Drive cross travel Hoist 1 cek visual kondisi baik | 12.1. Roda Drive cross travel Hoist 2 cek visual kondisi baik | | | | | | | | | | | | | | | | | | | | | | | | | | | | | |
| |

| Kondisi Roda Baik<br>(dalam batas toleransi ) | | | | | | | | | | | | | | | | | | | | | | | | | | | | |
| | 11.2. Roda Non Drive cross travel Hoist 1 cek visual kondisi mulai Aus dan tidak rata | 12.2. Roda Non Drive cross travel Hoist 2 cek visual kondisi mulai Aus dan tidak rata | | | | | | | | | | | | | | | | | | | | | | | | | | | | | |
| |

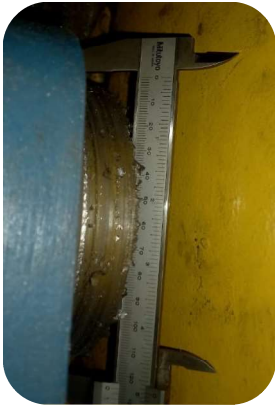
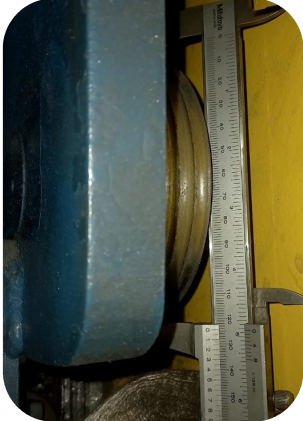
| Kondisi Roda Mulai Aus<br>(Rekomendasi Persiapan spare - saat ini masih dalam batas toleransi )<br>permukaan roda sudah dibersihkan untuk menghilangkan serpihan gram | | | | | | | | | | | | | | | | | | | | | | | | | | | | |

| 2. Penggantian Part yang Sudah Dilakukan | | | | | |
|---|---|---|---|---|---|
| 5.3. | Roda Cross Non Drive ABUS<br>(Rekomendasi Bulan OKT 2025) | ABUS | 4 | Pcs | 11.2. Roda Non Drive cross travel Hoist 1 cek visual kondisi mulai Aus dan tidak rata |

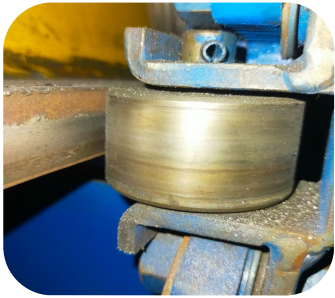
| 11.3. Pengecekan guide Roller Hoist 1 kondisi OK | 12.3 Pengecekan guide Roller Hoist 2 kondisi OK | |
| | | kondisi guide roller cross baik |

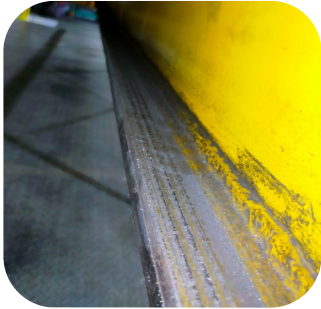
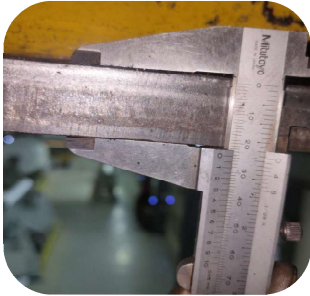
| 11.4 kondisi bottom plate girder bergelombang (Rekomendasi Agustus 2025) | 11.5 Pengukuran ketebalan bottom plate 24,5 mm masih dalam batas toleransi | |
| | | ketebalan bottom plate dalam batas toleransi aman |

| 2. Penggantian Part yang Sudah Dilakukan | | | | | |
|---|---|---|---|---|---|
| 5.2. | Perbaikan Perataan Bottom Plate<br>(Rekomendasi Bulan AGUST 2025) | - | 1 | Lot | 11.4 kondisi bottom plate girder bergelombang<br>(Rekomendasi Agustus 2025) |

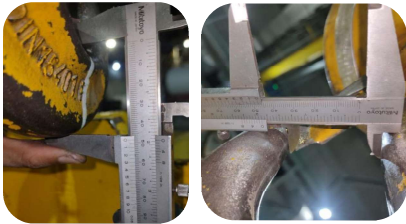
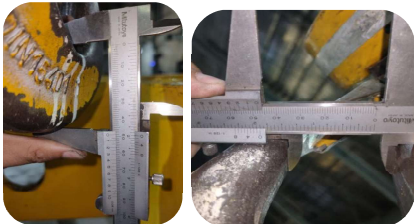
| | 19.1 Pengecekan bottom block H1 kondisi baik | 20.1 Pengecekan bottom block H2 kondisi baik | |
| | <p>48,7 mm --- 47,7 mm</p> | <p>49 mm --- 48 mm</p> | Kondisi dalam batas toleransi kondisi baik hasil ukur tidak ada perubahan |

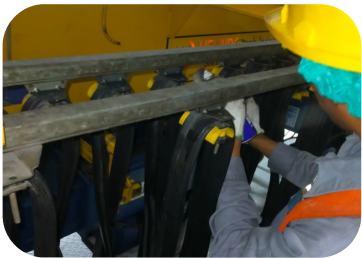
| 21.1 Lubrikasi kabel trolley dan pendant trolley | 21.2 Kondisi pendant trolley bearing mulai bersuara kasar | |
| | | Kondisi pendant trolley mulai bersuara kasar namun masih bisa digunakan |

| | 5.9. | CABLE TROLLEY<br>(Rekomendasi Bulan OKT 2025) | BRIMA | 2 | PCS | 21.2 Kondisi pendant trolley bearing mulai bersuara kasar |

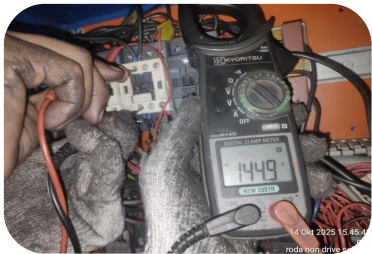
| 21.5 Hasil ukur resistansi contact poin kontaktor hoist 2 >100 ohm | 21.6 Rotari lamp long travel lampu tidak meyal | |
| | <br> | Lampu dan kontaktor rekomendasi perbaikan lanjutan |

| 2. Penggantian Part yang Sudah Dilakukan | | | | | |
|---|---|---|---|---|---|
| 5.4. | ROTARY LAMP<br>(Rekomendasi Bulan OKT 2025) | lampu tidak menyala | 1 | LOT | 21.6 Rotari lamp long travel lampu tidak meyala |

| | 5.10. | AUXILIARY CONTACT<br>(Rekomendasi Bulan OKT 2025) | SCHENAIDER LADN22 | 2 | PCS | 21.5 Hasil ukur resistansi contact poin kontaktor hoist 2 >100 ohm |

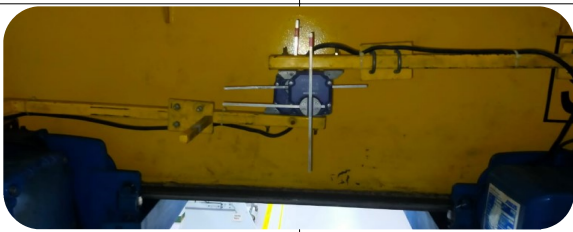
| 22.1 Pengecekan limit switch cross berfungsi dengan baik | 22.2 Pengecekan limit switch cross berfungsi dengan baik | |
| | | Berfungsi normal kembali |

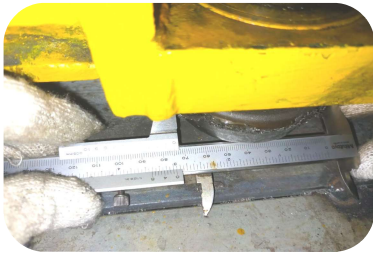
| 23. Proses Penggantian Guide roller Long travel | | | | | | | | | | | | | | | | | | | | | | | | | | | | | | | | | | | |
|---|---|---|---|---|---|--|---|---|---|---|---|---|---|---|---|---|---|--|---|---|---|---|---|---|---|---|---|---|--|---|---|---|---|---|---|
| 23.1. Guide Roller sebelum diganti Aus 5 mm | | 23.2. Guide roller setelah dilakukan penggantian dia 80 | | | | | | | | | | | | | | | | | | | | | | | | | | | | | | | | | |

| 2. Penggantian Part yang Sudah Dilakukan | | | | | |
|---|---|---|---|---|---|
| 5.5. | GUIDE ROLLER LONG TRAVEL<br>(Rekomendasi Bulan OKT 2025) | SISI UTARA - DRIVE<br>REKOMENDASI DIAMETER<br>DIPERBESAR DARI 80 MENJADI<br>100 AGAR LIFETIME LEBIH<br>LAMA | 1 | LOT | 17.2 Guide Roller Drive Utara kondisi Sudah diganti BARU<br>(80 mm ) |

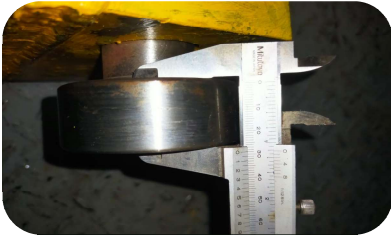
| 23. Proses Penggantian Guide roller Long travel | | | | | | | | | | | | | | | | | | | | | | | | | | | | | | | | | | | |
|---|---|---|---|---|---|--|---|---|---|---|---|---|---|---|---|---|---|--|---|---|---|---|---|---|---|---|---|---|--|---|---|---|---|---|---|
| 23.3. Guide Roller bekas Aus 5 mm | | 23.4. Guide roller setelah dilakukan penggantian tebal 30 mm | | | | | | | | | | | | | | | | | | | | | | | | | | | | | | | | | |
