| | | LAPORAN PEKERJAAN | | No. Formulir | HI-F-11-01 |
| Info Pekerjaan | Preventive Maintenance Over Head Crane | | | No. Report | LP-MSJ-2601007-PM |
| | Area : | Line 12 Produksi | | No. PO | 5100032438 |
| | Merk Hoist | DEMAG | Cross Travel | ZBF 80 A 8/2 B020 | |

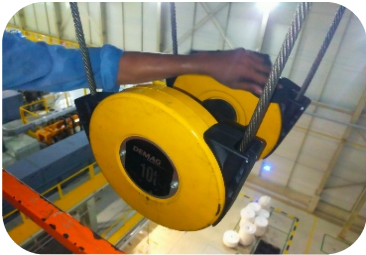
| | | <p>Visual cek : Kondisi Cover Pengaman Wire Rope pada Bottom Block BAIK</p> <p>Kondisi visual baru tampak dibawah</p> |

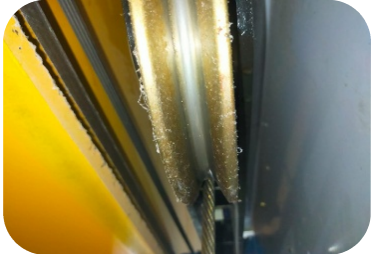
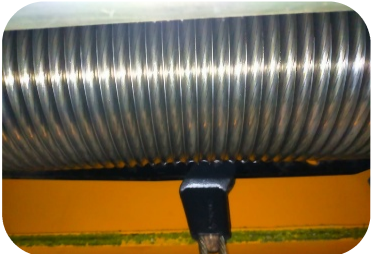
| | | kondisi baik |

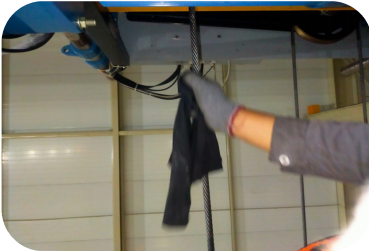
| | 1.3. | tanggal 20/01/2026<br>-dilakukan proses pengecatan dan cleaning ulang wirerope, drum cover motor<br>-analisa - grease menetes karena terkena suhu ruangan di atas mesin | | | |

| 1. Dilakukan pengecekan kondisi drum dan gearbox kondisi baik , tetesan berasal dari grease wire rope akibat kondisi suhu ruangan | 2. Proses cleaning ulang grease pada motor drum dan wire rope | |
