| | | LAPORAN PEKERJAAN | | No. Formulir | HI-F-11-01 | |
| Customer | PT. MULTI SPUNINDO JAYA | | | | Preventive Maintenance | |
| Info Pekerjaan | Preventif Maintenance Hoist dan On Call Perbaikan Gearbox motor long travel | | | No PO | 5100032325 | |
| Note Unit : | Type Unit | Over Head Crane | Wire rope / Chain | wire rope | Note Unit :<br>Nr. H1 96751521<br>Nr. H1 96751522 | |

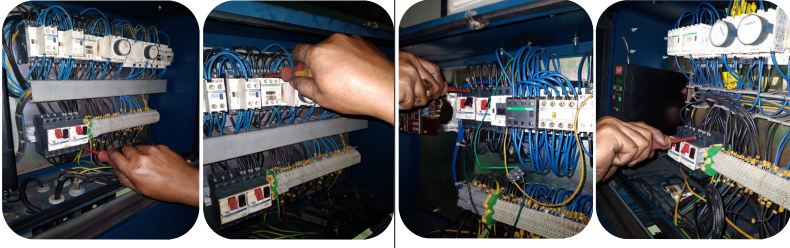
| | | kondisi baik |

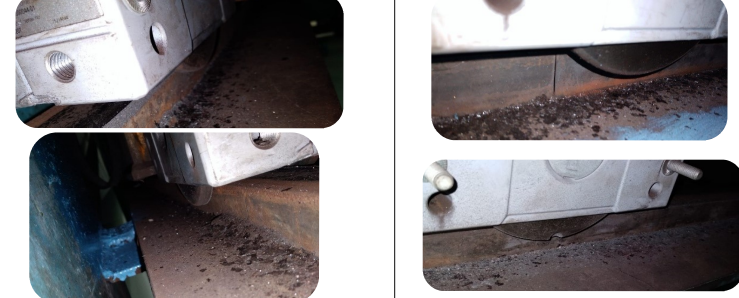
| | 1.2. | - cek roda long aus.<br>- roda cross ok<br>- ditemukan rail sisi utara dan selatan tergerus 1 mm<br>- cek pulley bottom block h2 ok<br>- cek pulley bottom block h1 ok<br>- pengecekan baut2 komponen electrical panel h1.<br>- pengecekan baut2 komponen electrical h2<br>- ditemukan rembesan oli pada gearbox motong long sisi selatan.<br>- Trial<br>- cek ampere | | | | |

| 3.4. | - Rekomendasi penambahan aksesoris guide roller roda drs untuk meningkatkan life time roda | | | | |

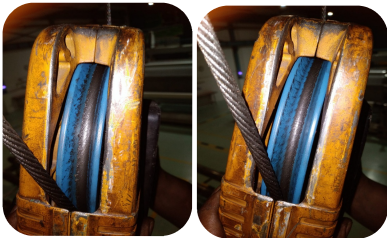
| proses lubrikasi wirerope | | | | | | | | | | | | | | | | | | | | | | | | | | | | | | |
| | 13. Nameplate hoist | 14. Kondisi Rope Guide guide roller tidak terpasang | | | | | | | | | | | | | | | | | | | | | | | | | | | | | | | |
| |

| <p>Shaft dan wire rope sudah dilakukan lubrikasi berkala</p>

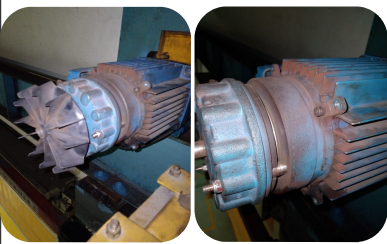
| 21. Gap brake long sisi selatan 0,40mm | 22. Kondisi brake long hoist selatan | |

| | | kondisi gap brake baik |

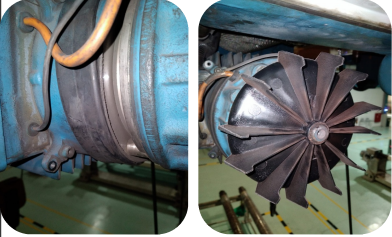
| 23. Gap brake long sisi utara 0,40mm | 24. Kondisi brake long hoist utara | |

| | | kondisi gap brake baik |
