## **OVERHEAD TRAVELLING CRANE**

Merk/ Type : Demag / Single Girder

No. Seri / Unit : 98-2364 / 1

**II. LAPORAN HASIL PEMERIKSAAN DAN PENGUJIAN**  
**PESAWAT ANGKAT ( OVERHEAD CRANE )**  
Nomor : 0592/10/INS-PAPA/AAT-MSJ/IV/2026

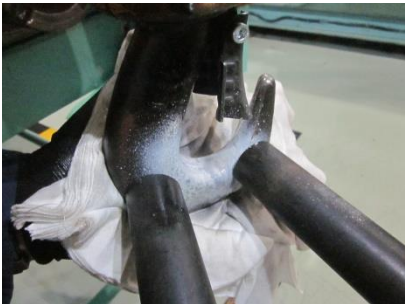
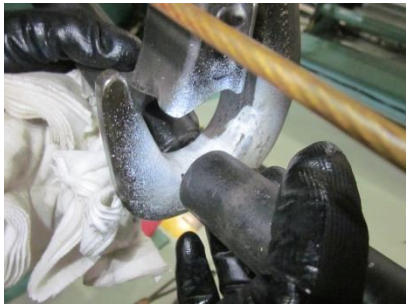
# MAGNETIC PARTICLE INSPECTION

| No. | Komponen yang diuji | Hasil | Keterangan |
|---|---|---|---|
| 1 | Hook | Baik | Tidak ditemukan indikasi cacat |

| Part Name | Weld No. | Thickness ( mm ) | Result | | Type of Discontinuities | Remarks |
|---|---|---|---|---|---|---|
| Hook | - | - | ✓ | - | No Indication | Accepted |

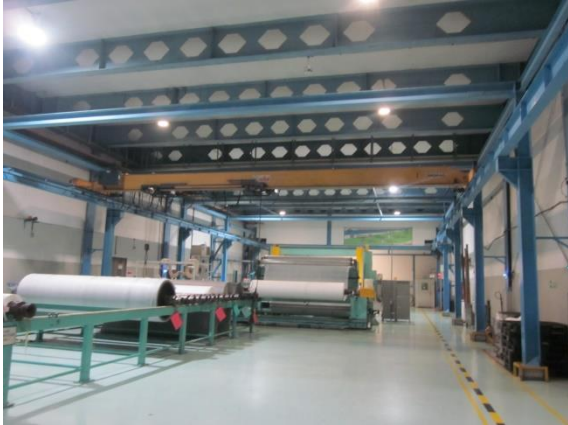
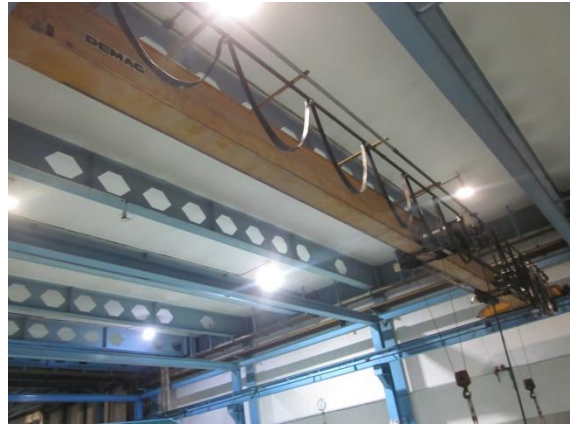
Pemeriksaan visual Overhead Travelling Crane dan Rel Traversing

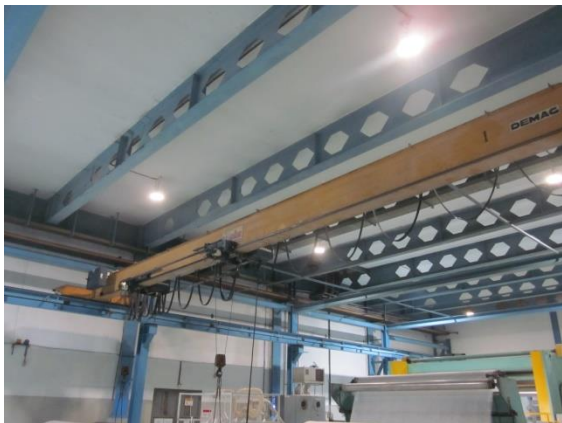
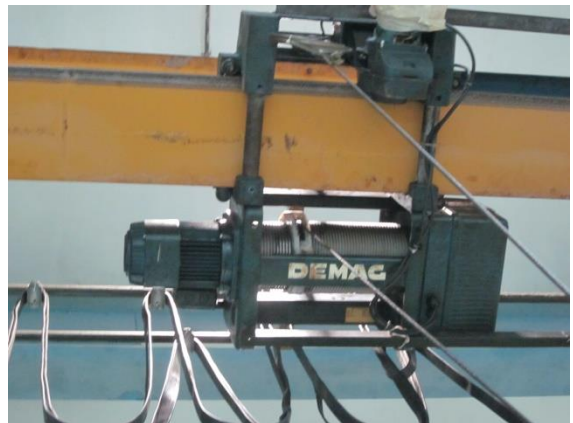
Pemeriksaan visual Girder dan Motor Hoist

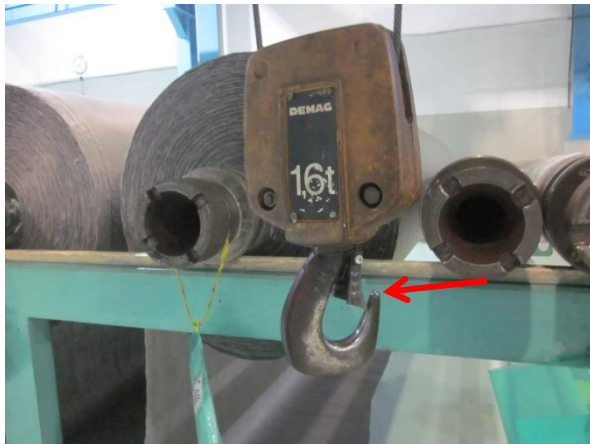
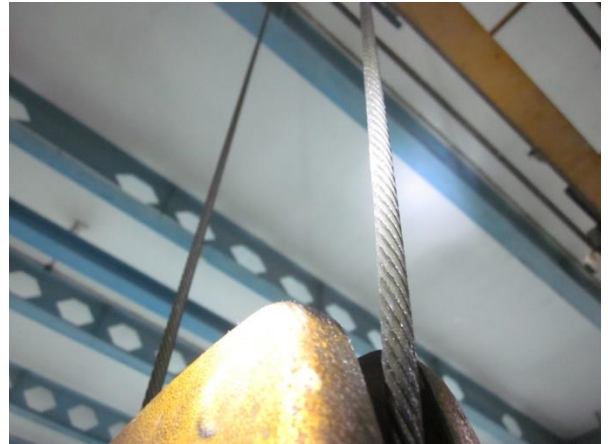
Pemeriksaan visual pada Hook dan Wire Rope

- ☑ Lakukan perbaikan pada safety latch.
- ☑ Kerusakan dan kekurangan pada Overhead Crane agar segera diperbaiki dan dilengkapi supaya kondisi dan fungsi unit dapat dioperasikan secara maksimal dan aman.
- ☑ Preventive Maintenance (greasing/pelumasan, pengecekan komponen dan perlengkapan pengaman) agar dilakukan dengan baik dan benar sesuai anjuran pabrik pembuat/Manual Book.
- ☑ Pada saat pengangkatan dan pemindahan barang harus dilakukan dengan gerakan smooth untuk menghindari kerusakan akibat beban kejut.
- ☑ Operator yang mengoperasikan pesawat ini agar berkeahlian khusus/bersertifikat memiliki Lisensi Keselamatan dan Kesehatan Kerja dari lembaga berwenang.
- ☑ Maksimum beban yang diperbolehkan untuk diangkat adalah SWL 2 x 1.600 Kg.
- ☑ Pemeriksaan dan pengujian berikutnya tanggal 7 April 2027.

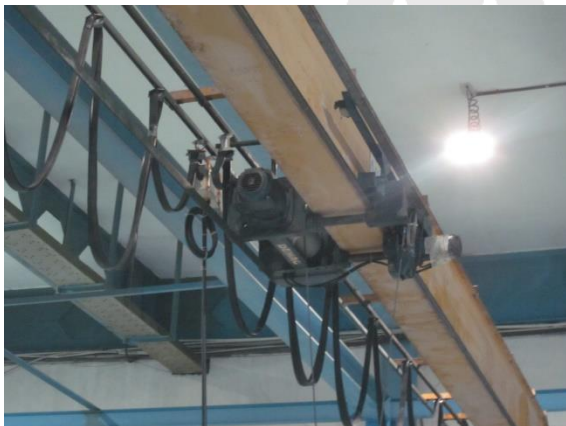
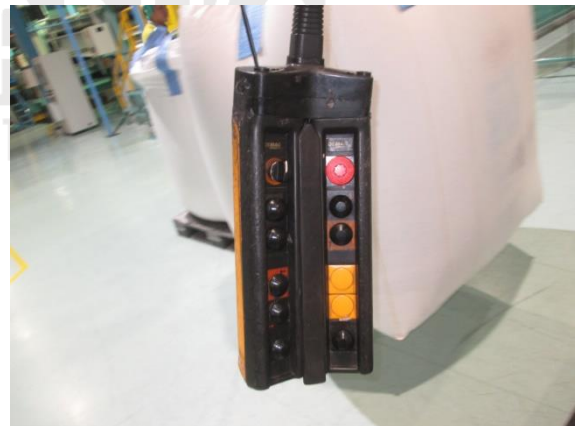
Pemeriksaan visual Festoon Cable dan Pendant Control

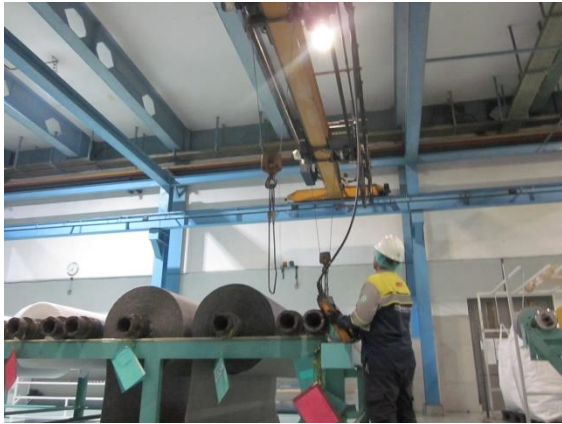
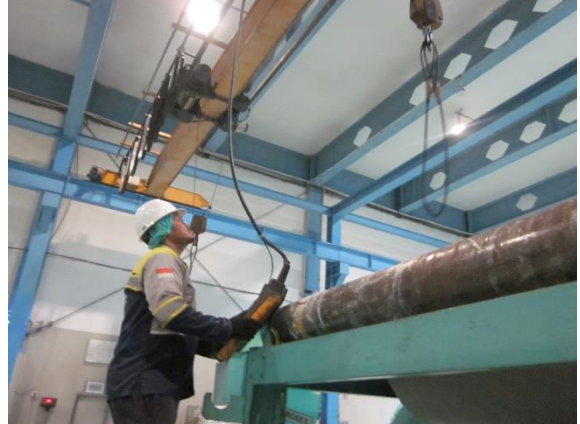
Pengujian Performa

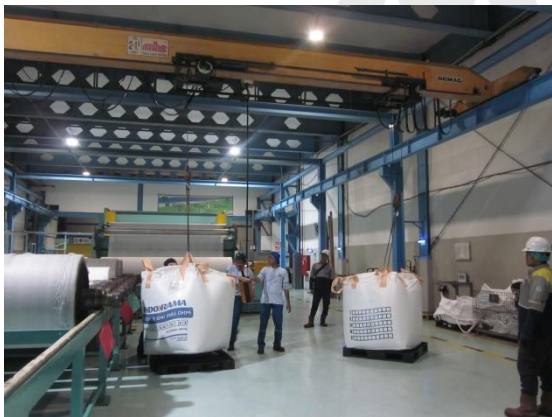
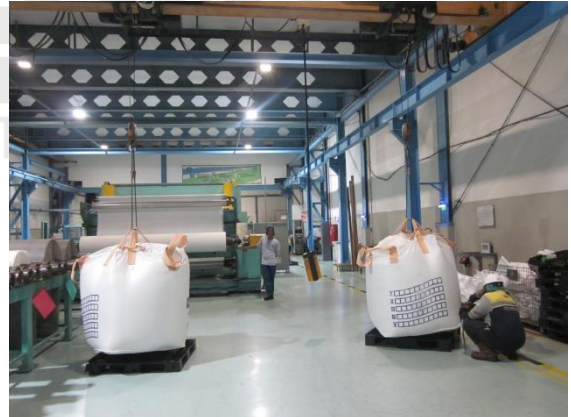
| No. | Beban Uji (kg) | Beban Kerja Aman-SWL (kg) | Defleksi (mm) | Defleksi yang Diperbolehkan (mm) | Hasil Pengujian | | | Keterangan Pengujian |
|---|---|---|---|---|---|---|---|---|
| 1 | 1.000 | 1.600 | 1 | 21 | Baik | Baik | Baik | Dinamis 62% SWL |
| 2 | 2.000 | 3.200 | 4 | 21 | Baik | Baik | Baik | Dinamis 62% SWL |

Pengujian Beban
