| | | LAPORAN PEKERJAAN | | No. Formulir | HI-F-11-01 | |
| | Mechanical | Achmad Supri, Hendra | | No. Report | LP-MSJ-2601002-PM-PP | |
| Info Pekerjaan | Preventive Maintenance dan Penggantian Part Over Head Crane Abus SWL 2x 5 ton | | | No PO | 5100032247 | |
| | Area : | Line 9 | | Tanggal Laporan | 11/01/2026 | |

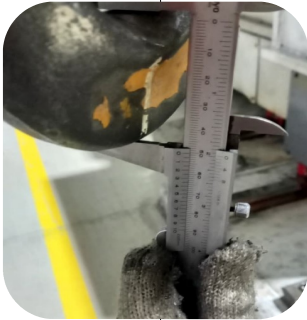
| | 19.1 Pengecekan bottom block H1 kondisi baik | 20.1 Pengecekan bottom block H2 kondisi baik | |
| | <p>48,7 mm --- 47,7 mm</p> | <p>49 mm --- 48 mm</p> | Kondisi dalam batas toleransi kondisi baik hasil ukur tidak ada perubahan |
